Rivista Internazionale di Studi Miscellanei
sulla Villa Romana Antica

LA VILLA DELLA PALOMBARA
(CD. VILLA DI PLINIO) A CASTELFUSANO
(OSTIA). NUOVI DATI DALLE CAMPAGNE
DI SCAVO 2007-2008

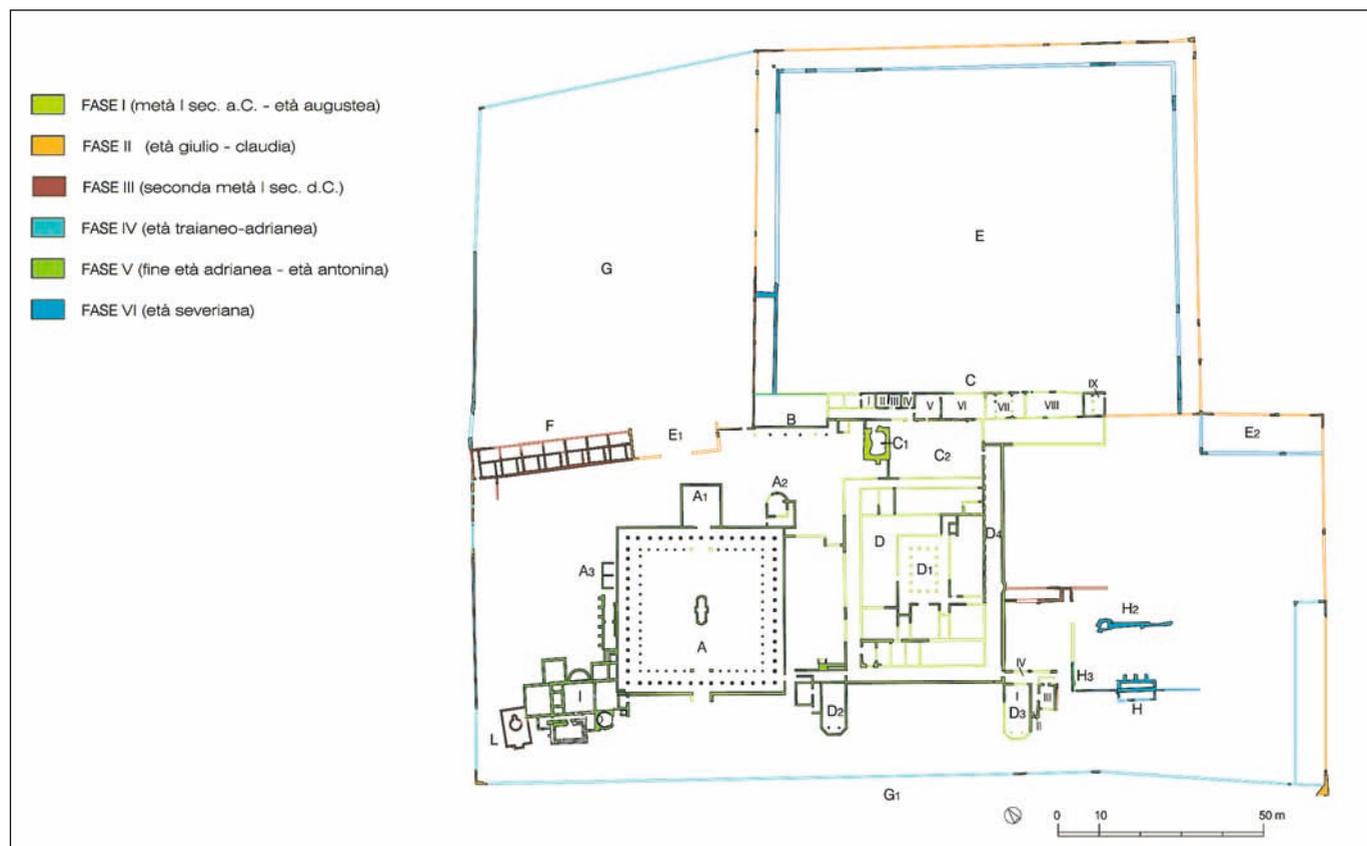
Fig. 3 – Castelfusano (Ostia), Villa della Palombara. Pianta della villa con indicazione delle fasi costruttive (elaborazione S. Buonaguro, N. Saviane).

l'età augustea¹² (fig. 3). La villa è del tipo “a fronte aperto”¹³, con accesso dalla costa sul lato sud-ovest, che permetteva una vista monumentale di due torri a fronte poligonale allungate verso il mare (D2 e D3); dietro alle torri si elevava la zona residenziale (D), mentre a sinistra di esse (a sud-ovest) era presente un grande quadriportico (A).

lizzazione di un muro di recinzione della villa e alla modifica del suo ingresso settentrionale (fig. 3). Il nuovo perimetro è costruito in opera incerta sui lati nord-ovest, nord-est e sud-est della villa, lasciando quindi aperto il fronte verso mare. Ad nord-est il muro corre in direzione nord/est-sud/ovest a circa m 35 dal peristilio, mentre dalla parte opposta si trova a m 53 dall'estremità orientale delle strutture rinvenute nello scavo e attribuite alla fase precedente. La recinzione viene realizzata anche a nord del quadriportico, con andamento circa est-ovest; qui, subito a nord dell'*exaedra* A1, doveva aprirsi un ingresso racchiuso in una rientranza larga circa m 20 aggettante sia verso sud-ovest che verso nord-est

Nella quarta fase, databile circa tra l'età traiana e l'età adrianea, gli interventi riguardano ancora una volta il perimetro della villa (fig. 3). La sua area viene ampliata di circa mezzo ettaro verso nord-ovest, recintando con un muro in opera reticolata una nuova porzione di terreno (G) adiacente al lato nord-occidentale del *viridarium* E; l'area G sul lato nord-orientale segue l'andamento della via poi denominata *Severiana* (fig. 2)³⁶. Inoltre viene rialzato il muro perimetrale del lato nord-occidentale realizzato nella seconda fase e si costruisce un muro di recinzione (G1) anche sul lato della spiaggia.

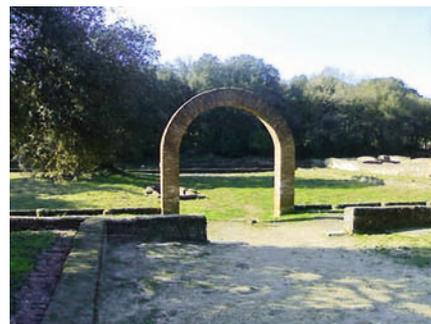
Fig. 4 – Castelfusano (Ostia), Villa della Palombara. *Exaedra* e arco in mattoni ricostruito da Colini (foto Autori).

loro un effetto di rastremazione, mentre le pareti interne del portico dovevano essere decorate con intonaco rosso, almeno nella parte inferiore. In asse con l'ingresso, sul lato opposto del quadriportico, doveva esserci un arco tra le colonne, poi ricostruito da Colini di fronte all'*exaedra* A1 (fig. 4)¹⁵.

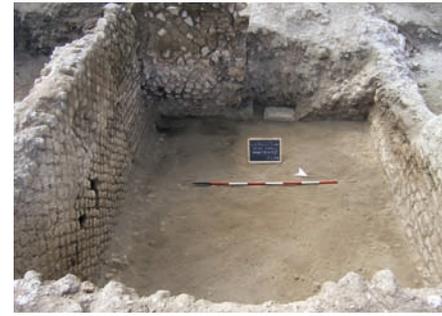
Fig. 8 – Castelfusano (Ostia), Villa della Palombara. Esterno meridionale ambiente B: pilastri in travertino (foto Autori).

All'esterno del lato sud-ovest dell'ambiente colonnato B sono state rinvenute sei basi in travertino di piccole dimensioni¹⁹, attraverso le quali è possibile ipotizzare qui un piccolo portico con pilastri, probabilmente in legno (fig. 8).

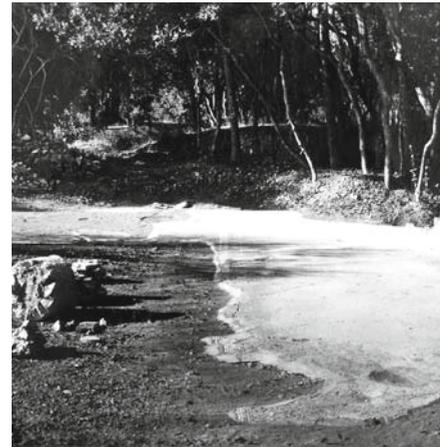
Fig. 12 – Castelfusano (Ostia), Villa della Palombara. Zona residenziale D: ambiente centrale probabilmente colonnato con resti musivi (foto Museo di Roma, *Archivio Fotografico Comunale*, 28, "Dintorni di Roma - Ostia").

Della zona residenziale, che si articolava attorno ad uno spazio centrale (D1), probabilmente colonnato²² (fig. 12), rimangono alcuni lacerti musivi²³.

²² La presenza delle colonne è stata ipotizzata in base all'analisi di una foto di archivio degli scavi Colini, in cui è visibile un frammento di colonna in muratura in stato di crollo. Grazie alla presenza delle fasce bianche di bordura del mosaico, utilizzate a delimitazione del campo centrale, è possibile ricostruire approssimativamente la posizione delle colonne. A tal proposito si veda: *Settefinestre. Una villa schiavistica nell'Etruria romana*, a cura di A. Carandini e A. Ricci, Roma 1985, II, fig. 346, p. 240 e l'atrio della villa di Ossaia a Cortona: M. GUALTIERI, H. FRACCHIA, S. FERRARI, 'La villa di Ossaia (Cortona, AR) ed il territorio cortonese in età romana', in *Amoenitas*, I, 2010 pp. 145-176, in part. p. 154.

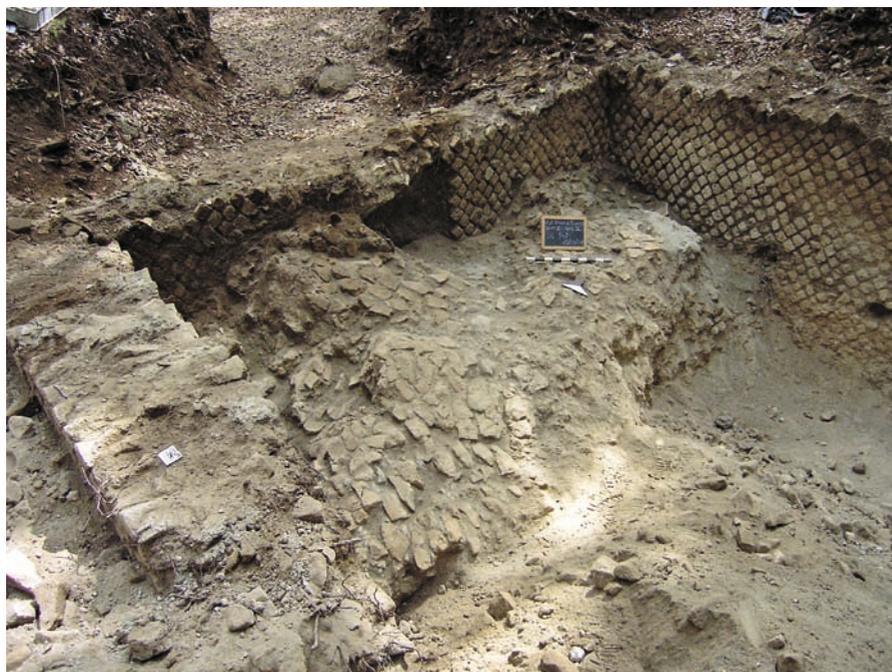
Fig. 14 – Castelfusano (Ostia), Villa della Palombara. Torre poligonale D3: crollo all'interno dell'ambiente III (foto Autori).

via non sembra appartenere a questa fase, poiché copre uno strato in cui sono presenti numerosi frammenti marmorei di *opus sectile*, plausibilmente pertinenti alla decorazione pavimentale di questi vani nella prima fase della villa. Gli strati asportati sopra di esso sembrano riferibili al crollo dell'ambiente; in particolare uno di essi è stato interpretato come il crollo della struttura del solaio del piano inferiore (fig. 14).

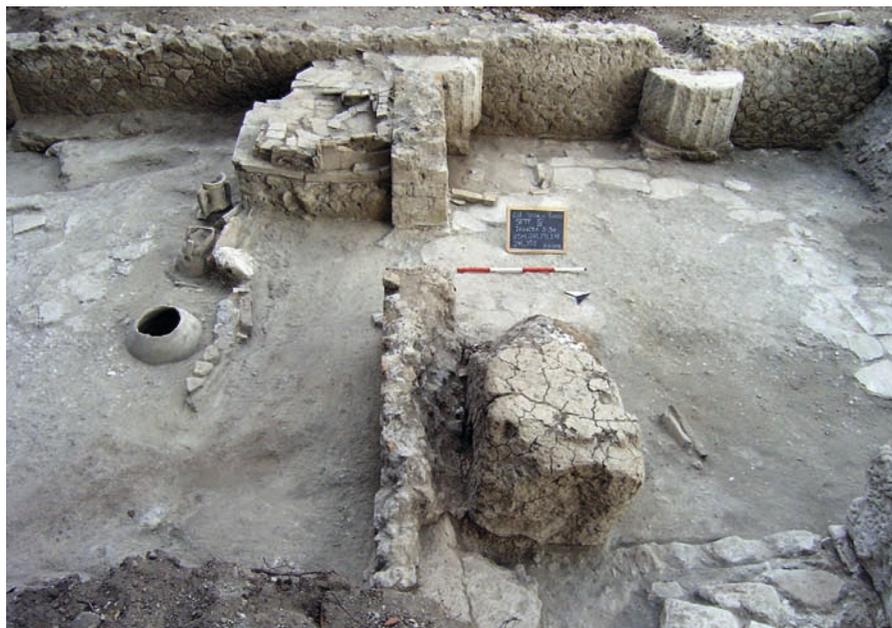
Fig. 15 – Castelfusano (Ostia), Villa della Palombara. Muratura rinvenuta in stato di crollo a nord dell'Amb. IV-D3 (foto Autori).

Questi ambienti dovevano infatti essere costituiti da più piani: a questa conclusione si è arrivati anche grazie alla messa in luce di una muratura rinvenuta in stato di crollo a nord del vano IV e pertinente al muro nord-orientale di quest'ultimo (fig. 15). Su tale struttura crollata è riconoscibile solo una piccolissima porzione della cortina sud-occidentale, mentre è visibile il retro della cortina nord-orientale; all'estremità sud-est sono visibili i blocchetti di tufo dello stipite della muratura. Nella parte superiore del muro crollato erano presenti coppi e tegole che dovevano corrispondere all'inizio del tetto dell'edificio. La presenza, inoltre, di una frattura perfettamente rettangolare larga circa 35 cm parallela alla muratura fa ipotizzare l'esistenza, in origine, di un fabbricato a due piani con il solaio posto alla quota di circa m 4,50 dalla base ed un'altezza totale pari a circa m 9.

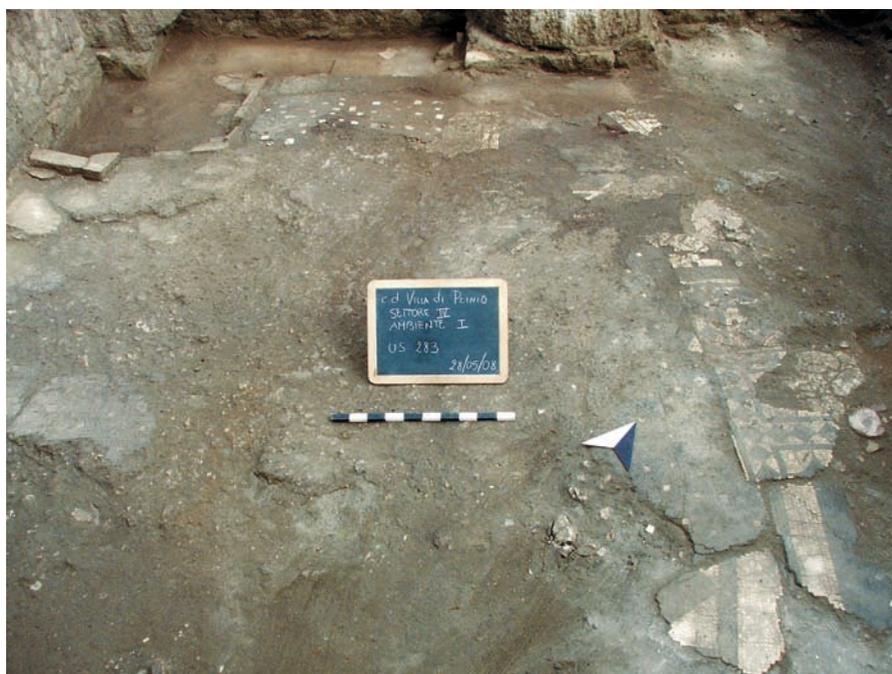
Fig. 16 – Castelfusano (Ostia), Villa della Palombara. Ambiente B: setti murari trasversali e bancone in muratura (foto Autori).
 Fig. 17 – Castelfusano (Ostia), Villa della Palombara. Ambiente B: pavimento realizzato con lacerti musivi di riutilizzo (foto Autori).

In seguito alla realizzazione della nuova recinzione avvengono alcune modifiche all'interno dell'ambiente colonnato B. La porta posta sul lato nord-occidentale è ora tamponata e all'interno del vano si realizzano setti in opera incerta con orientamento nord/ovest-sud/est addossati alle colonne della fila meridionale, ricavando quindi due vani rettangolari comunicanti tra loro tramite almeno due aperture. Quello settentrionale viene poi ulteriormente suddiviso da un muro nord/est-sud/ovest in opera mista (fig. 5: in verde i setti murari).

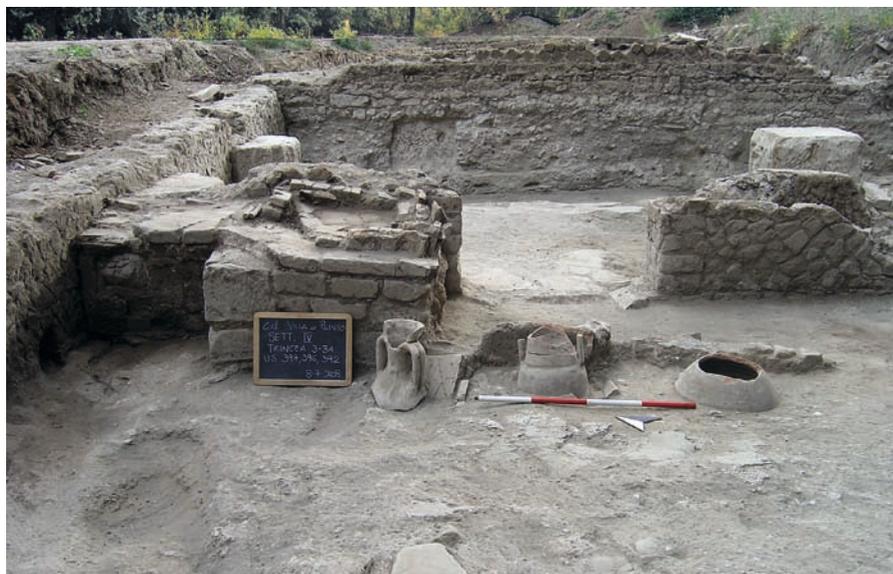
All'interno dei nuovi spazi viene allestita una pavimentazione costituita da alcuni frammenti di laterizi, di leucitite e da diversi lacerti musivi recuperati, probabilmente, da pavimenti della prima fase della villa (figg. 5 e 16; nella fig. 5 in rosso i lacerti musivi riutilizzati); tale riuso ci fornisce un interessante campionario di mosaici di età tardo-repubblicana. I frammenti musivi sono tutti realizzati con tessere bianche e nere a disegni geometrici di diverso genere (fig. 17); l'unico lacerto che si discosta per tipologia dagli altri è realizzato con tessere nere tra cui sono inserite lastre policrome in calcare (fig. 18)²⁸.

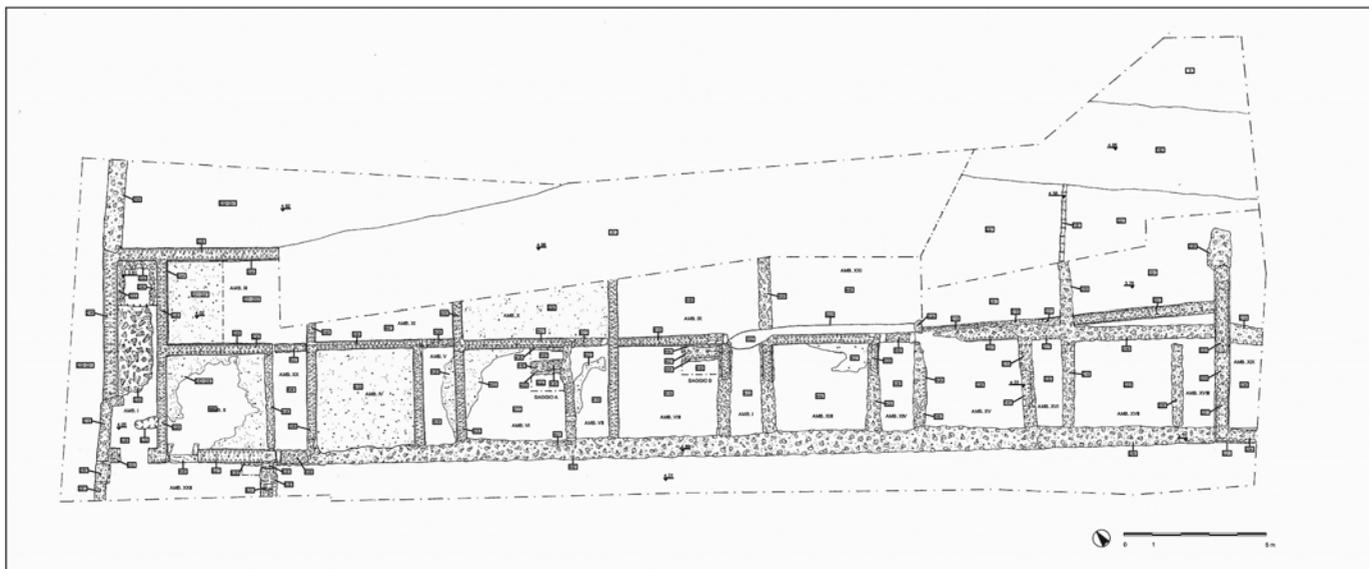
Fig. 20 – Castelfusano (Ostia), Villa della Palombara. Edificio F: pianta alloggi servili (realizzazione S. Buonaguro).

In questo settore, durante l'ultima campagna di scavo, è stato messo in luce un edificio in opera reticolata (**F**) destinato agli alloggi servili (figg. 3, 20-21). Il complesso era costituito da una serie di unità identiche tra loro (in tutto 7), a loro volta suddivise in due "appartamenti". In ogni unità, infatti, le due stanze non erano comunicanti tra loro ma erano raggiungibili dal corridoio laterale accessibile dal fronte meridionale dell'edificio. Inoltre, il vano che delimita a nord-ovest il complesso sembra essere una scala, che attesterebbe l'esistenza di un piano superiore; subito a sud-ovest della scala è presente un altro ambiente, parzialmente scavato, che ha fatto ipotizzare la presenza di un'altra serie di vani posti lungo il muro di recinzione nord-occidentale.

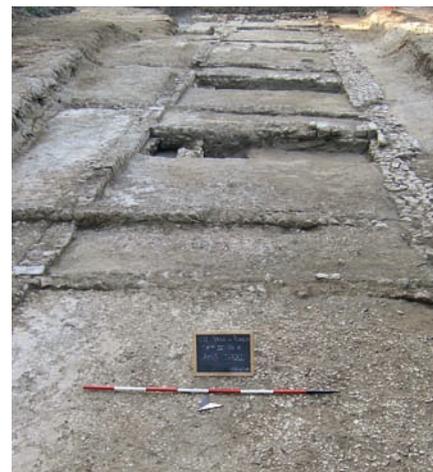
Fig. 21 – Castelfusano (Ostia), Villa della Palombara. Edificio F: alloggi servili (foto Autori).
Fig. 22 – Castelfusano (Ostia), Villa della Palombara. Canaletta in cementizio e tegole rinvenuta ad ovest dell'Amb. B (foto Autori).

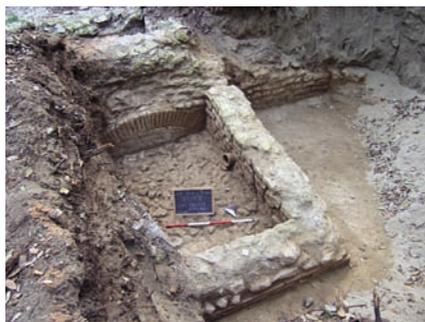
Fig. 28 – Castelfusano (Ostia), Villa della Palombara. Terme I, *calidarium* (foto Museo di Roma, *Archivio Fotografico Comunale*, 28, “Dintorni di Roma - Ostia”).

cidente con una vasca dotata a nord-ovest di due gradini semicircolari, visibili solo in una foto d'archivio (fig. 28); l'ambiente era riscaldato tramite *tubuli* in terracotta disposti sulle pareti e *suspensurae* collegate direttamente col *praefurnium*, posto subito a sud-est. All'esterno, vicino al *praefurnium*, è presente un piccolo ambiente quadrato di circa m 1 di lato con apertura frontale. Per tale vano si è trovato un confronto stringente nella villa di Settefinestre⁴⁷: qui sono infatti presenti due strutture dello stesso tipo, vicine tra loro e collocate a ridosso della bocca di due *praefurnia*, interpretate come supporti per caldaie (una per l'acqua tiepida e l'altra per l'acqua calda). La somiglianza della nostra struttura con quelle di Settefinestre ci ha quindi portato ad una simile interpretazione del piccolo vano posto a sud-est del *praefurnium*, ovviamente spoliato sia della caldaia che delle condutture in piombo o laterizio che portavano l'acqua dalla cisterna alla caldaia e da qui alle vasche. L'impianto termale è infatti servito da una cisterna a navata unica in opera laterizia posta a nord-est di esso⁴⁸. Tale struttura, di forma rettangolare, è addossata alla parete nord-occidentale del peristilio ed è dotata di sei speroni dal lato opposto. All'interno di essa è conservata ancora parte della pavimentazione in cocciopesto, mentre si può ipotizzare per essa una copertura voltata a botte.

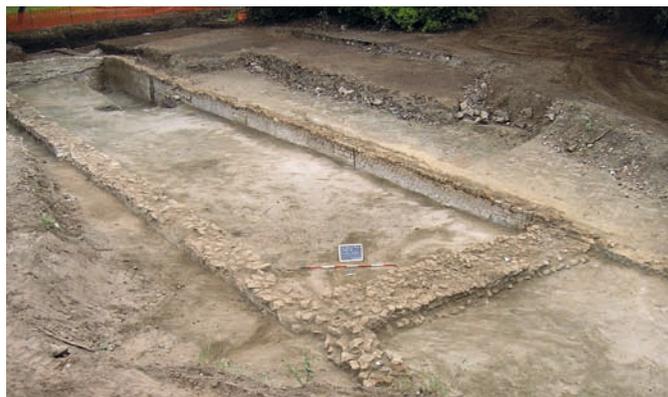
Fig. 34 – Castelfusano (Ostia), Villa della Palombara. Vasca H: muro settentrionale con contrafforti in muratura (foto Autori).

una muratura molto spessa (largh. m 0,90) in opera reticolata, in cui è inserito un grande arco di scarico in laterizi (figg. 32-33); ai lati di tale arco sono presenti due archi più piccoli, anch'essi in laterizi. Questa possente struttura costituisce anche la parete sud-ovest di un ambiente rettangolare retrostante la vasca (m 8 x 1,30), dotato all'esterno del lato nord-orientale di tre speroni (fig. 34); tale vano sembra interpretabile come il serbatoio della fontana.

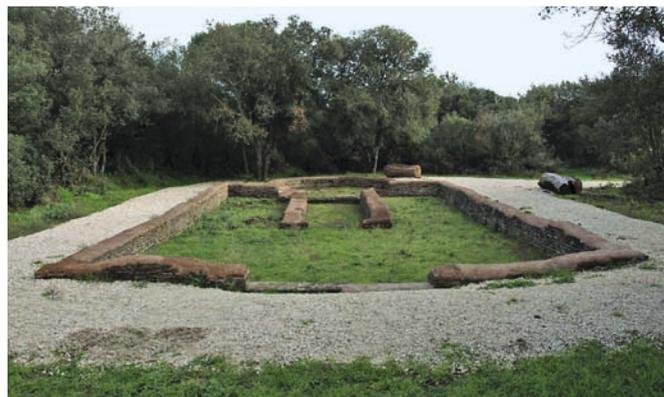
Fig. 35 – Castelfusano (Ostia), Villa della Palombara. Bancone in muratura H3 (foto Autori).
